Update Ladeeinheiten LE2.3E

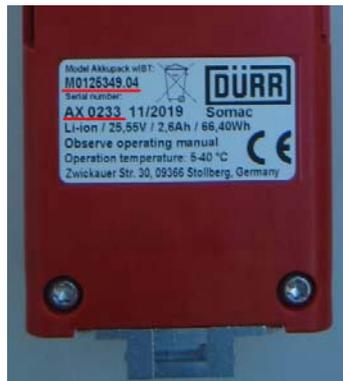
Aufgrund einer Produktablösung bei unserem Lieferanten verwenden wir seit 2019 modifizierte Akkuzellen (xlr) in unseren Akkupacks für wIBT **M0125349.04**.

Die Identifikation kann über die Seriennummer erfolgen – modifizierte Akkupacks sind „**AX**nnnn“ gelabelt (vorher „Annnnn“).

Ohne Update der Ladesoftware kann der Fall auftreten, dass der Akkupack nach einer Entladung nicht mehr geladen werden kann. Eine Zellenstromaufnahme außerhalb der zulässigen Toleranzen führt zum Ladungsabbruch.

Ohne weitere Behandlung ist der Akkupack anschließend nicht mehr zu gebrauchen.

Abhilfe schafft das im folgenden beschriebene Update der Ladesoftware. Es setzt sich zusammen aus dem:

1) Update Firmware der Ladeeinheit LE2.3E

2) Akkutool V3.02
